EVALUACIÓN DE DAÑOS Y ANÁLISIS DE NECESIDADES EDAN

**SINIESTRO PROVOCADO POR EL INCENDIO EN LA
RESERVA BIOLÓGICA
“CORDILLERA DE SAMA”**

Provincias Cercado y Méndez

GOBIERNO AUTÓNOMO DEPARTAMENTAL DE TARIJA

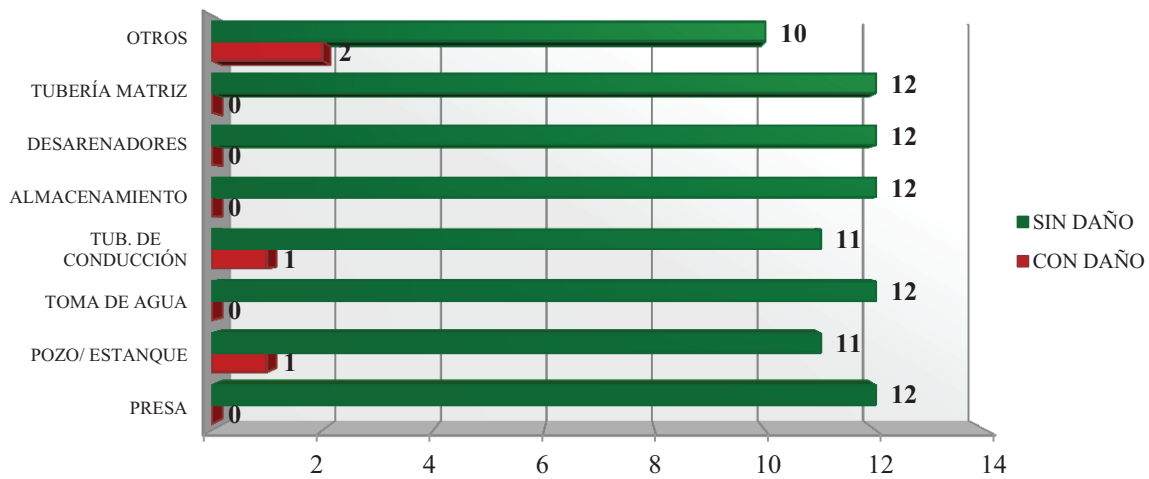
El Gráfico N° 21 muestra que en la comunidad de Coimata, el daño en el sistema de agua fue en el estanque y en el tubo de conducción.

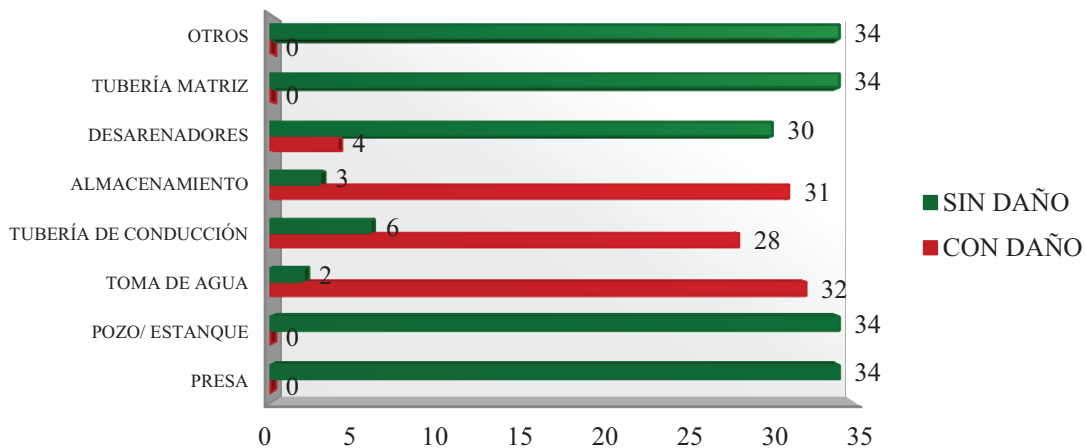
Gráfico N° 22

La evaluación dio como resultado que en la comunidad de Erquis Ceibal, las afectaciones en el sistema de agua fueron principalmente en las tomas de agua, en las obras de almacenamiento, tuberías de conducción y mínimamente en los desarenadores

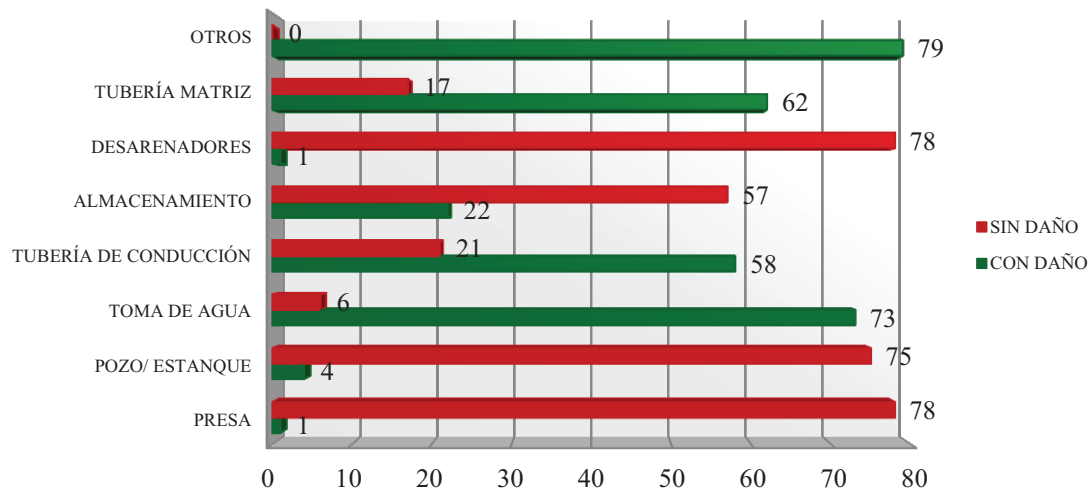
Gráfico N° 23

Según los resultados de la evaluación en la comunidad de Erquis Norte, las afectaciones en el sistema de agua fueron en casi en todas las estructuras como ser desarenadores, presas, estanques, pozos, obras de almacenamiento, tuberías de conducción, tuberías matriz y tomas de agua.

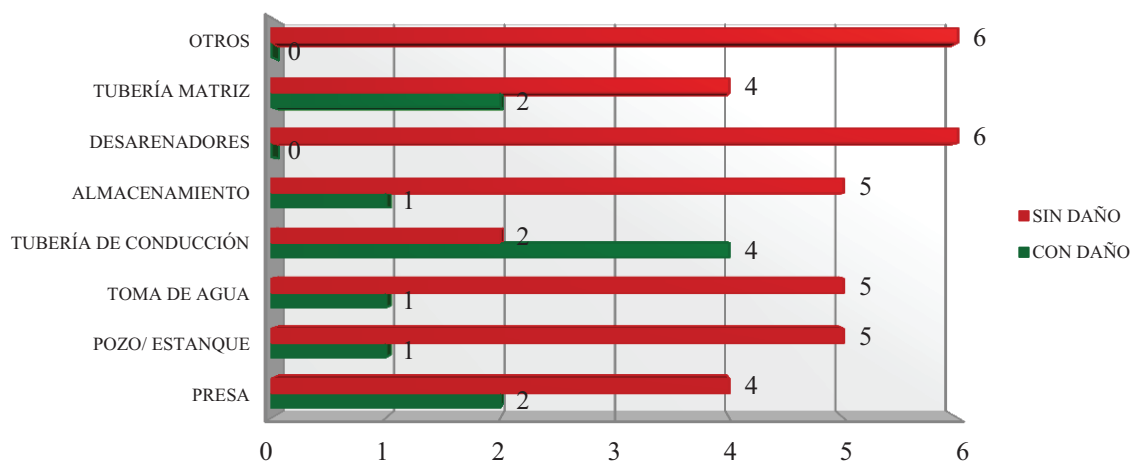
Gráfico N° 24

Según los resultados de la evaluación en la comunidad de Erquis Oropeza, las afectaciones en el sistema de agua fueron en casi en todas las estructuras como ser desarenadores, presas, estanques, pozos, obras de almacenamiento, tuberías de conducción, tuberías matriz, tomas de agua entre otras estructuras.

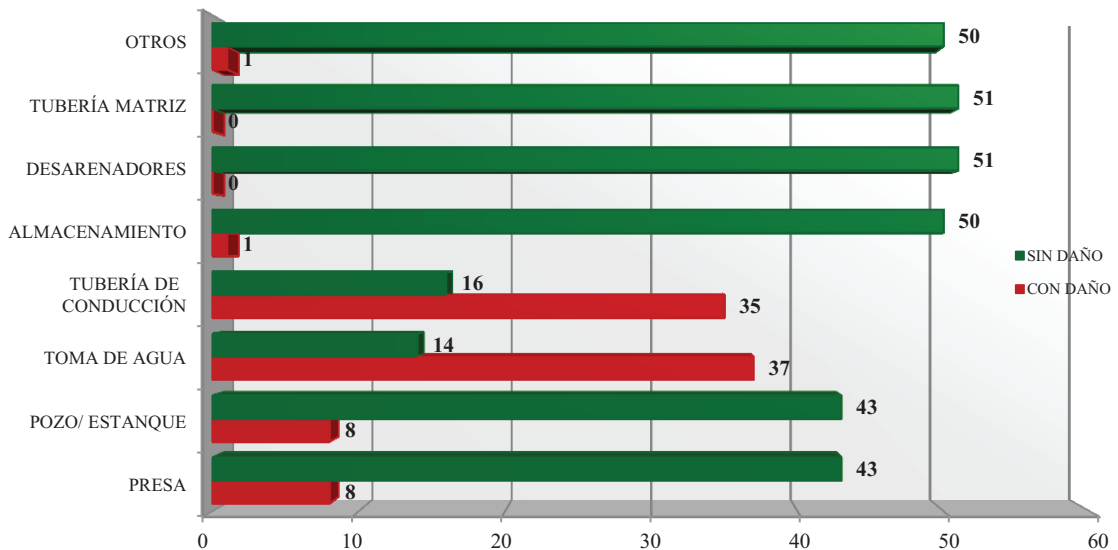
Gráfico N° 26

La evaluación dio como resultado que en la comunidad de La Victoria, la afectación al sistema de agua fueron principalmente en las tomas de agua, tuberías de conducción, presas y estanques.

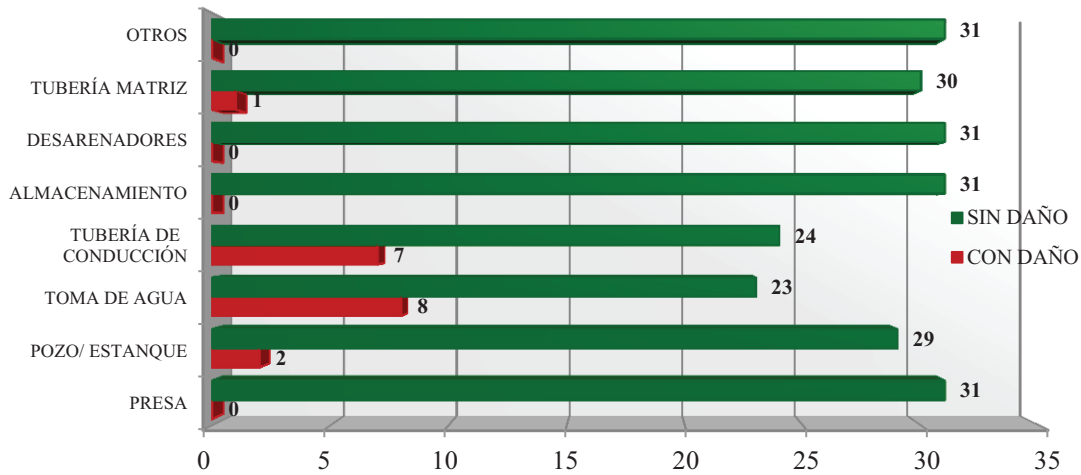
Gráfico N° 27

Según los resultados de la evaluación en la comunidad del Rincón de la Victoria, las afectaciones en el sistema de agua fueron principalmente en las tomas de agua, tuberías de conducción y estanques.

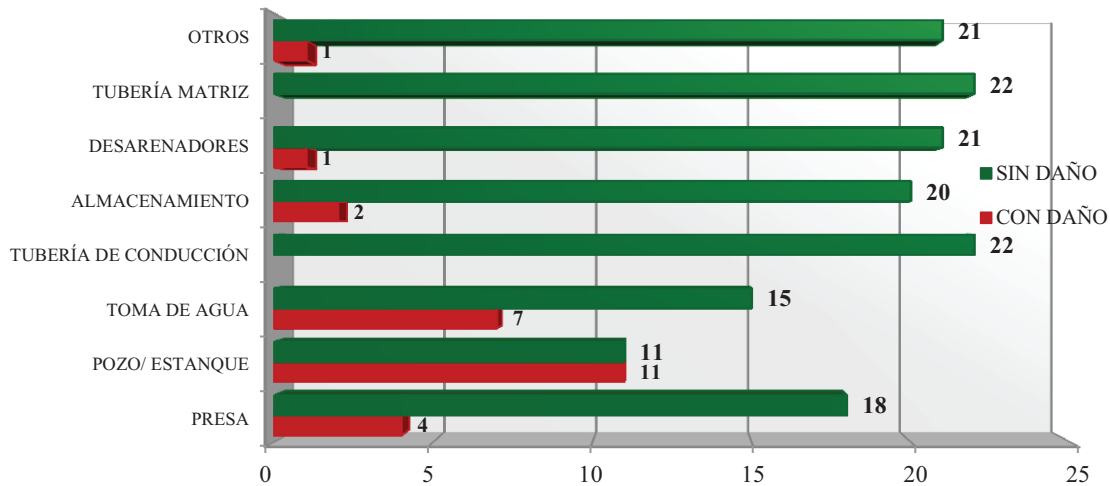
Gráfico N° 28

Según los resultados de la evaluación en la comunidad de Tucumillas, las afectaciones en el sistema de agua fueron principalmente en los pozos o estanques, tomas de agua, presas, obras de almacenamiento y desarenadores.

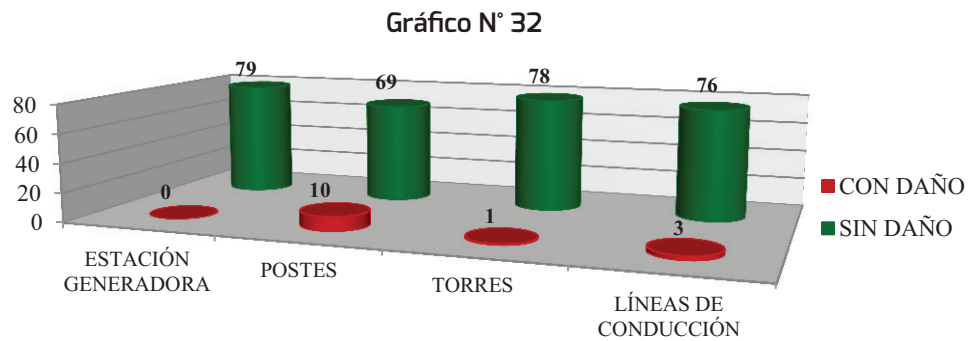
Resultados de la evaluación muestran que en la comunidad de Erquis Norte, diez personas reportaron daños en los postes de luz, tres en las líneas de conducción y una en las torres.

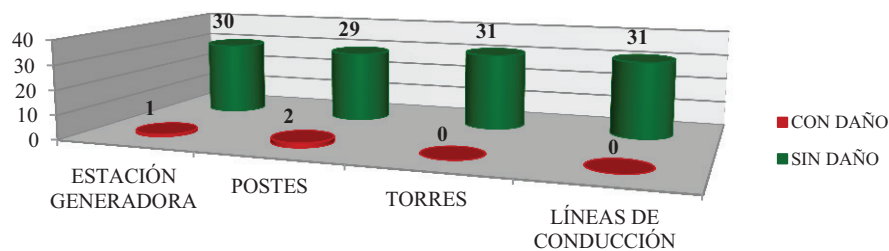
Gráfico N° 36

Los resultados de la evaluación muestran que en la comunidad del Rincón de la Victoria dos personas reportaron daños en los postes y una en la estación generadora.

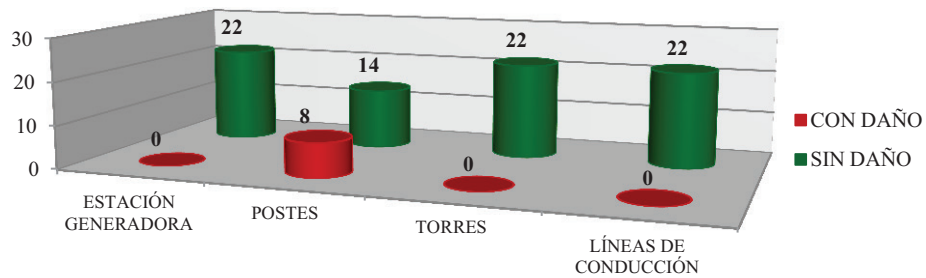
Gráfico N° 37

Según resultados de la evaluación en la comunidad de Tucumillas, los principales daños se dieron en los postes de luz.

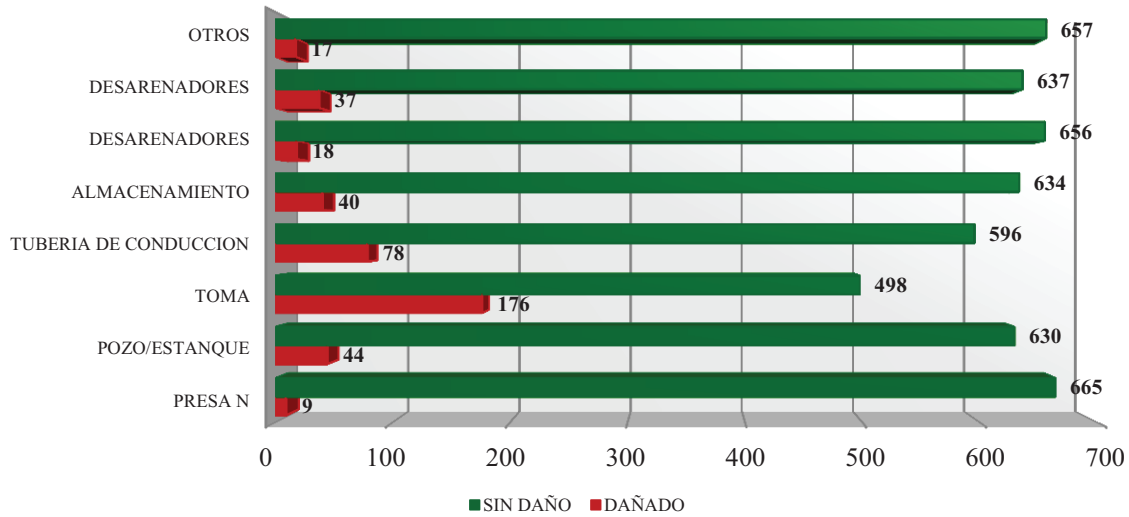
Gráfico N° 65

En general, la afectación a los sistemas de agua potable en la provincia Cercado fue mínima, que ya fueron reparadas. Las estructuras afectadas fueron las tomas de agua y las tuberías de conducción.

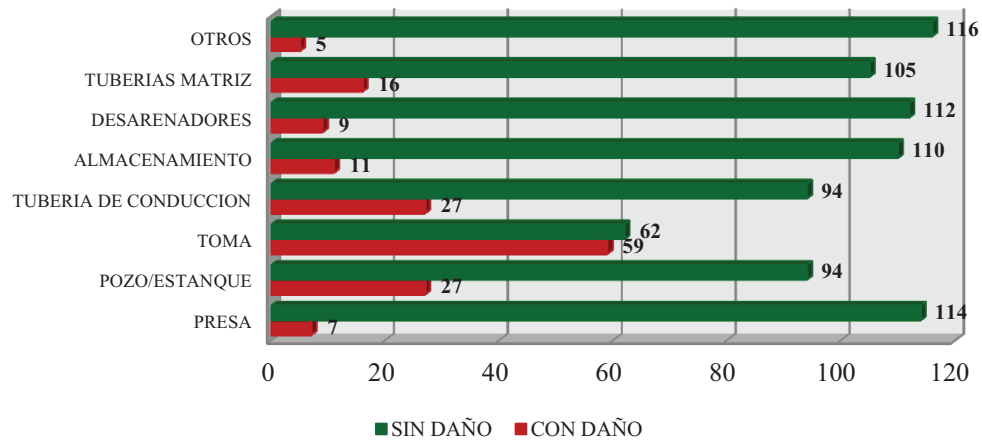
Gráfico N° 67

La afectación en los sistemas de agua de la comunidad de Lazareto fue en las obras de toma, seguido de las tuberías de conducción y estanques, tuberías matrices y algunos comunarios también reportaron daños en las presas y desarenadores.

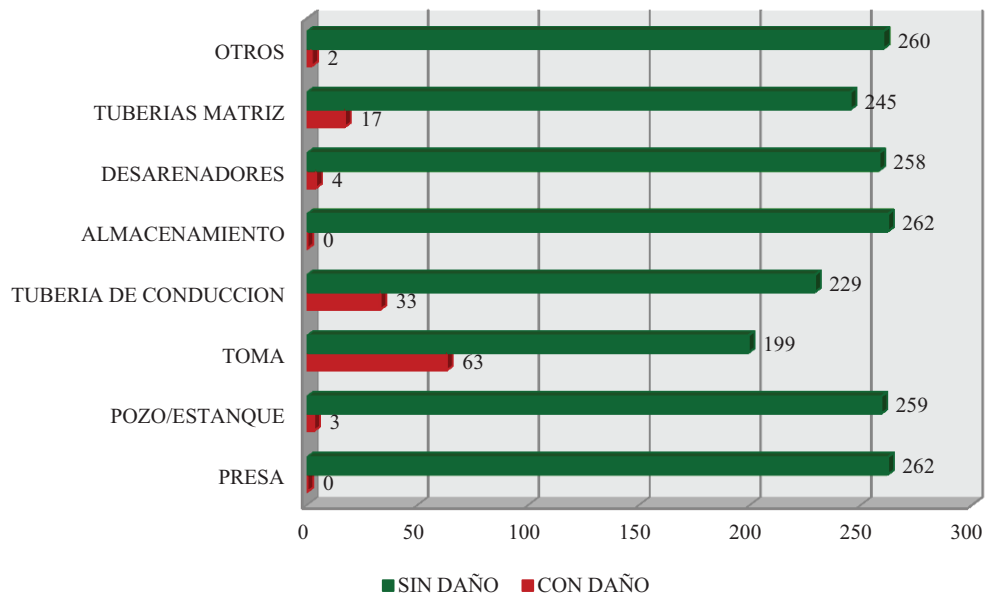
Gráfico N° 68

La afectación en los sistemas de agua de las comunidades de San Andrés/ Guadalquivir fue principalmente en las obras de toma, tuberías de conducción y tuberías matrices.

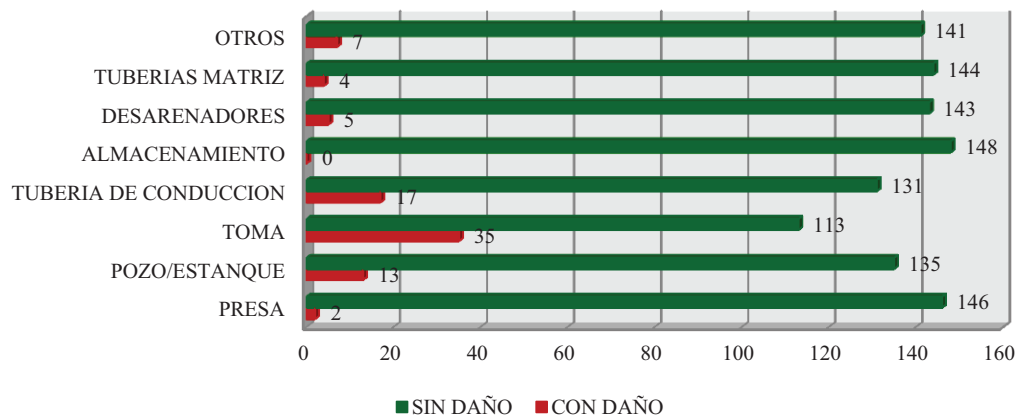
Gráfico N° 70

La afectación en los sistemas de agua de la comunidad de Turumayo fue principalmente en las obras de toma, tuberías de conducción y estanques.
