EVALUACIÓN DE DAÑOS Y ANÁLISIS DE NECESIDADES EDAN

**SINIESTRO PROVOCADO POR EL INCENDIO EN LA
RESERVA BIOLÓGICA
“CORDILLERA DE SAMA”**

Provincias Cercado y Méndez

GOBIERNO AUTÓNOMO DEPARTAMENTAL DE TARIJA

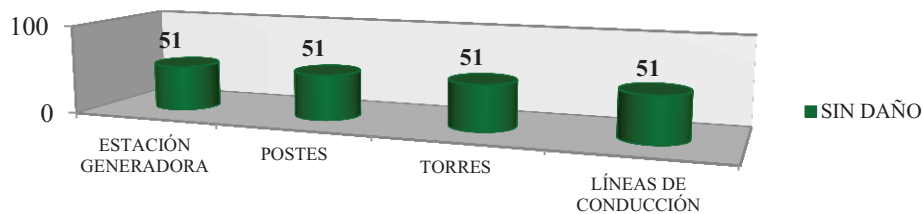
Gráfico N° 35

Resultados de la evaluación muestran que en la comunidad de La Victoria, no hubo daños en la infraestructura eléctrica.

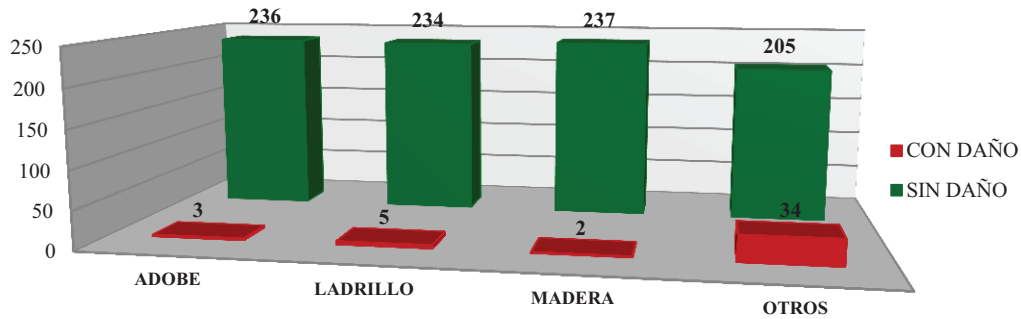
Gráfico N° 38

En las tablas y gráfico anteriores, las encuestas no reportaron daños a las viviendas de los comunarios debido a que el incendio no afectó a la zona de amortiguación. Se reportó el daño de una sola vivienda que consistió en una habitación de madera aislada de la vivienda principal.

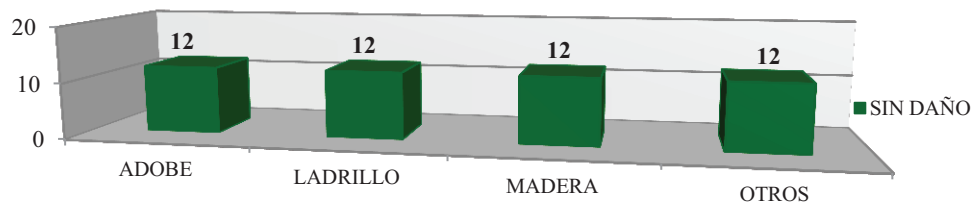
Gráfico N° 39

Resultados de la evaluación muestran que en la comunidad de Coimata, no hubo afectación a las viviendas de los comunarios.

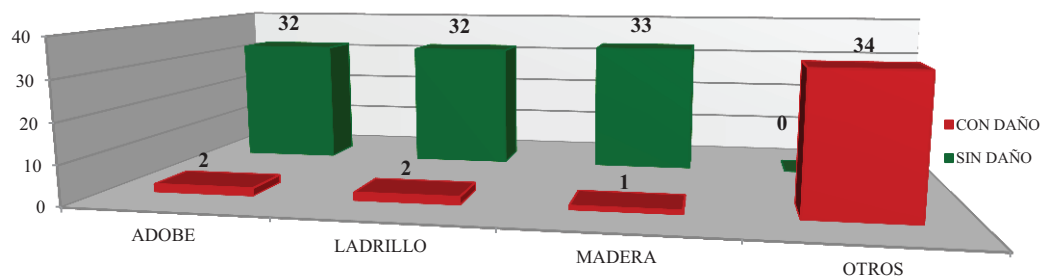
Gráfico N° 40

Resultados de la evaluación muestran que en la comunidad de Erquis Ceibal, la mayoría de las personas denotaron otro tipo de afectación a las viviendas.

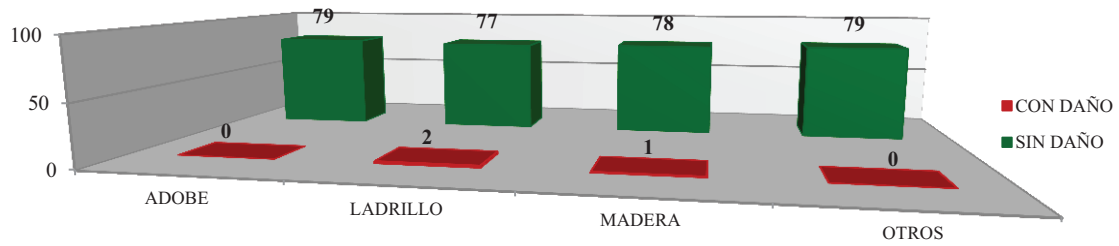
Gráfico N° 41

Según resultados de la evaluación en la comunidad de Erquis Norte, solo tres comunarios reportaron daños en viviendas de ladrillo y de madera.

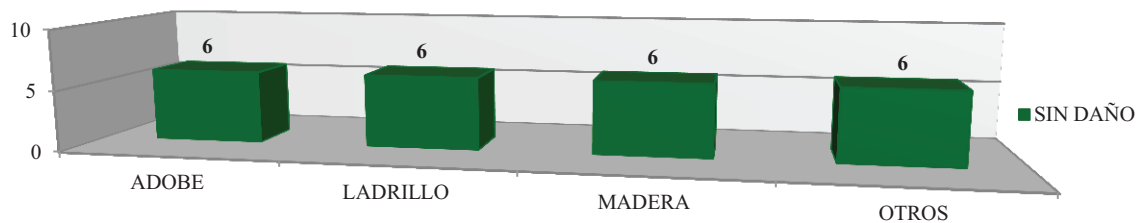
Gráfico N° 42

Resultados de la evaluación muestran que en la comunidad de Erquis Oropeza, no hubo afectación a las viviendas de los comunarios.

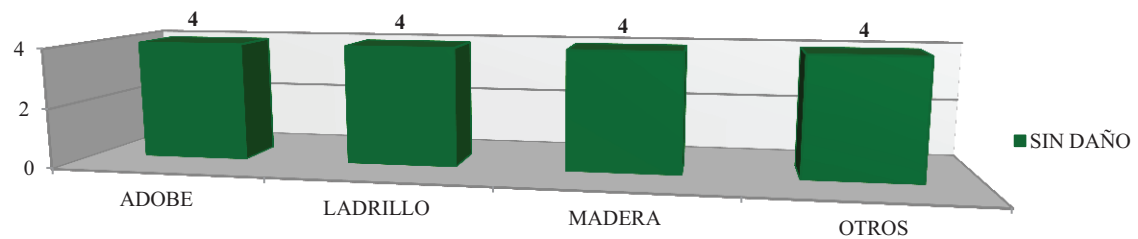
Gráfico N° 43

Los resultados de la evaluación muestran que en la comunidad de Erquis Sud no hubo afectación a las viviendas de los comunarios.

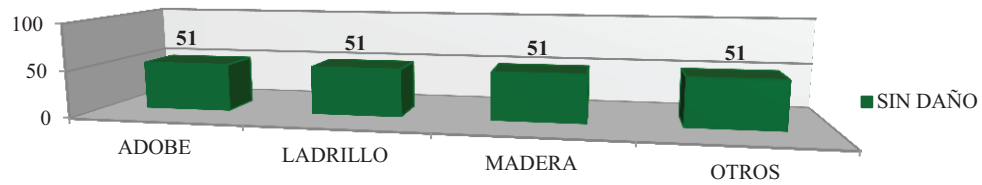
Gráfico N° 44

Según resultados de la evaluación en la comunidad de Erquis Sud, no hubo afectación a las viviendas de los comunarios.

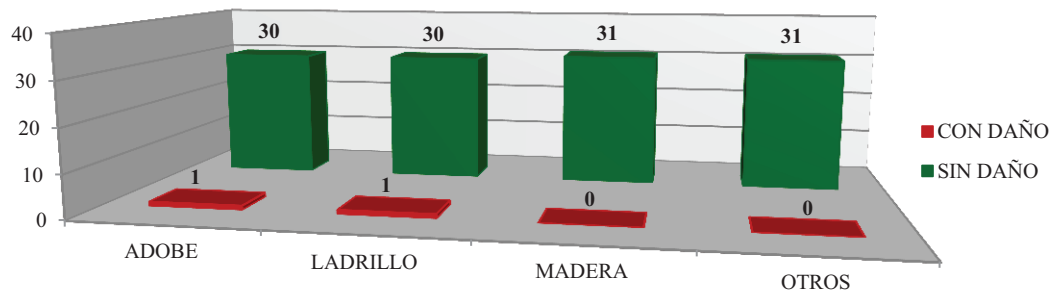
Gráfico N° 45

Según resultados de la evaluación en la comunidad del Rincón de la Victoria, dos encuestados reportaron daños en viviendas de adobe y ladrillo.

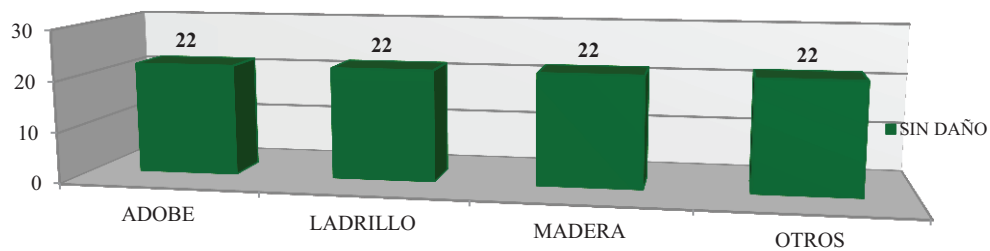
Gráfico N° 46

Según resultados de la evaluación en la comunidad de Tucumillas, no hubo afectación a las viviendas de los comunarios.

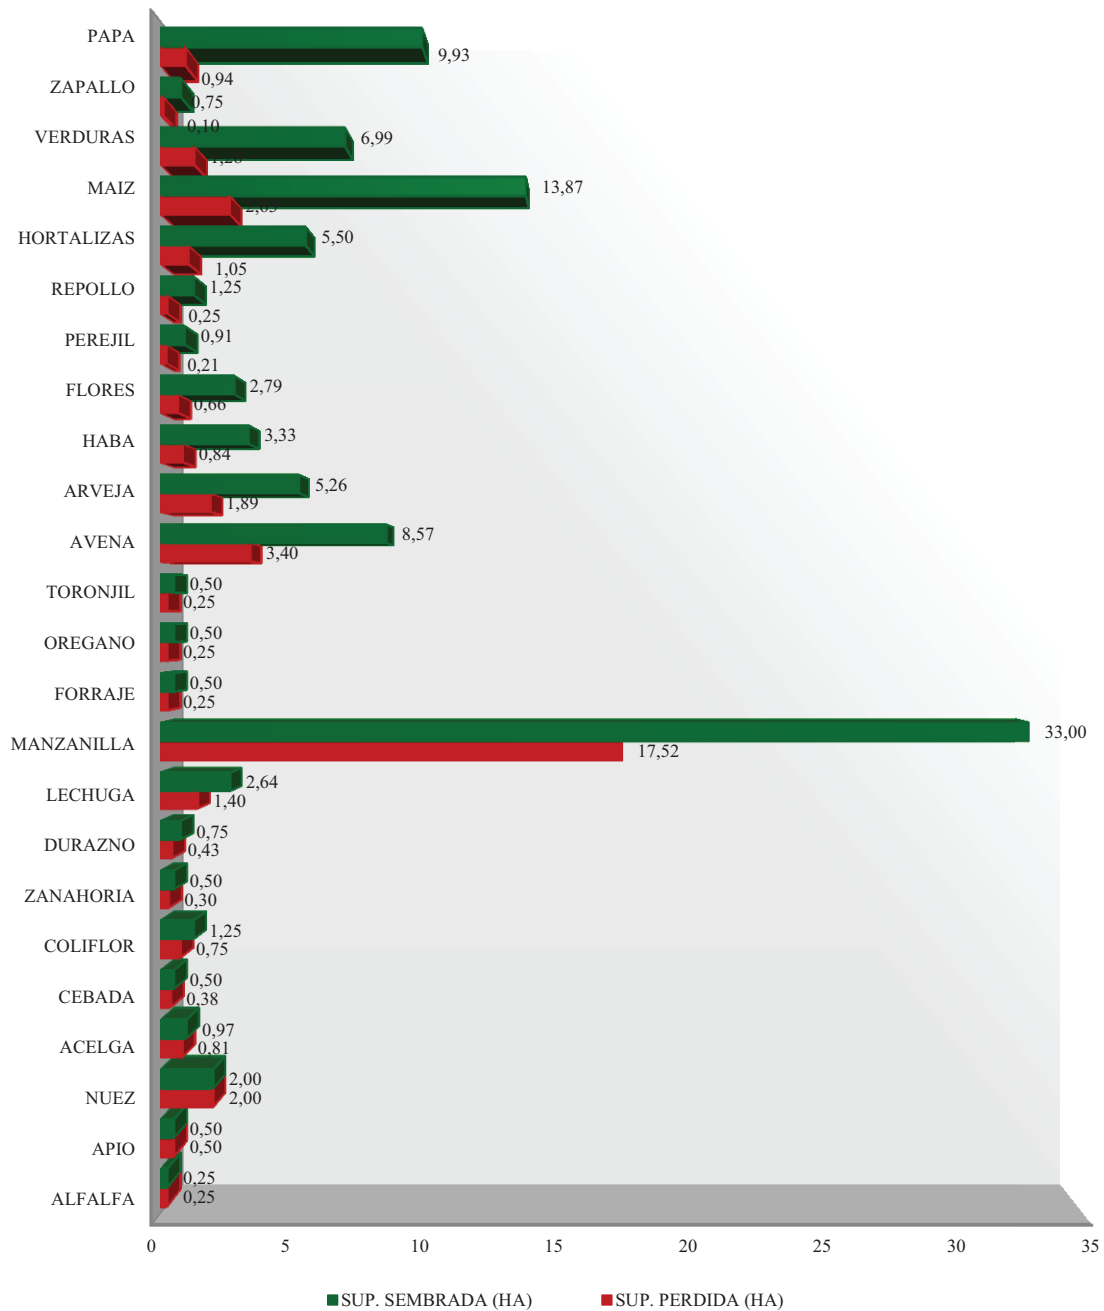
Gráfico N° 47
AFECTACIÓN SECTOR AGRÍCOLA PROVINCIA MÉNDEZ

El incendio afectó a terrenos donde tradicionalmente se cultivan productos agrícolas para consumo humano o para forraje, pero los cuales estaban en reposo temporal. De las 140.96 ha cultivadas, se afectaron 38.46 ha, en un 100% de: alfalfa, apio y nuez. Dentro de la superficie cultivada más significativa, está el cultivo de higueras (30 ha) que no fueron afectadas. Las de manzanilla (33 ha) fueron afectadas un 53.11%.

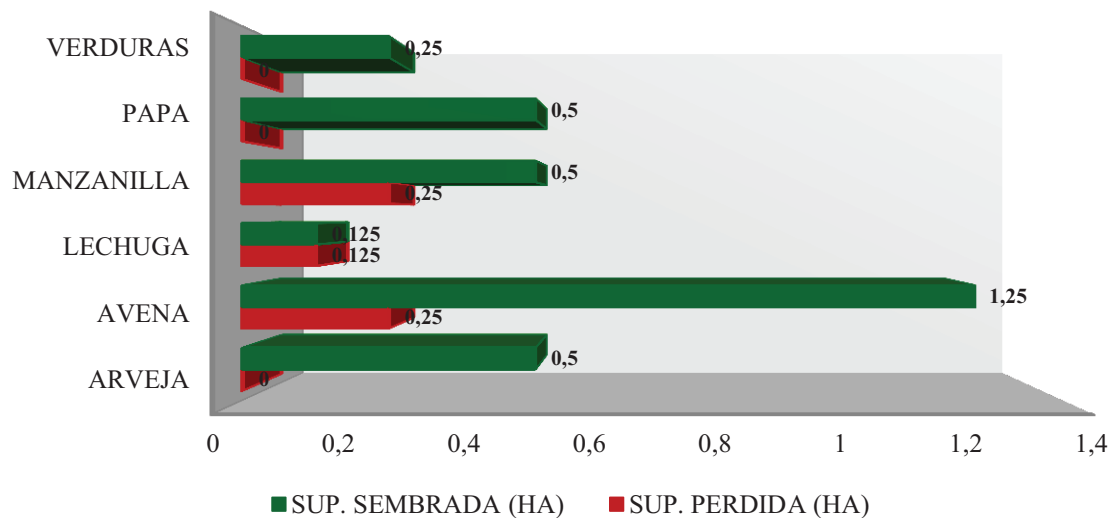
Resultados de la evaluación muestran que del total de las 3.12 ha sembradas en la comunidad de Erquis Oropeza, el incendio afectó a 0.6 ha, siendo el cultivo de lechuga el único afectado en un 100%. El cultivo más significativo es el de avena con 1.25 ha, de las cuales fueron afectadas 0.25 ha.

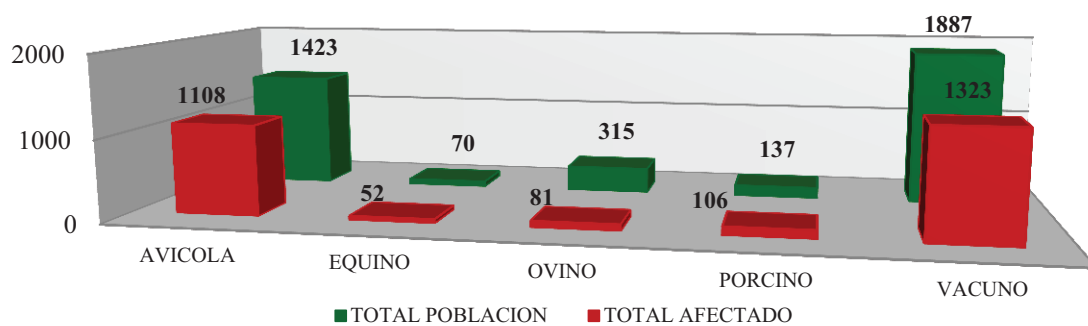
Gráfico N° 49

La afectación principal fue en la zona de pastoreo (ramoneo) del ganado donde se incendió todo el forraje. Las aves fueron afectadas principalmente por el humo generado por el incendio. Sin embargo, no se reportó la pérdida de ningún tipo de ganado.

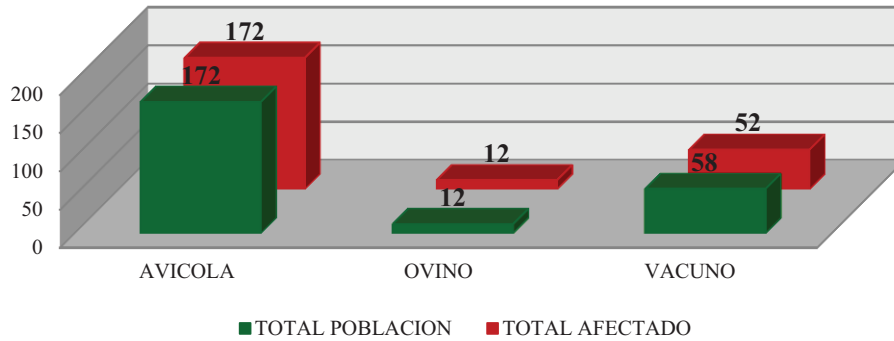
Gráfico N° 50

La afectación pecuaria en la comunidad de Erquis Ceibal, afectó la totalidad del ganado avícola, ovino y un gran porcentaje del ganado vacuno.

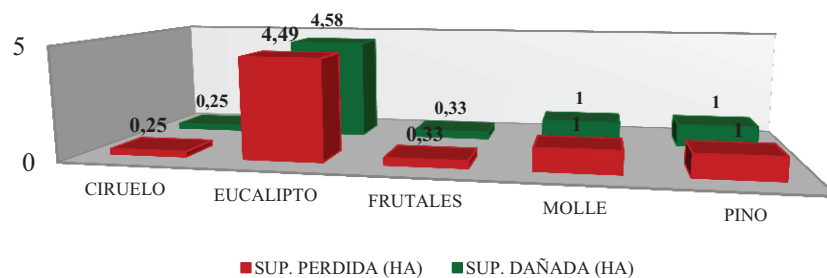
Gráfico N° 51

La comunidad de Erquis Ceibal en el sector forestal, sufrió 4,58 ha de superficie dañada de eucalipto.

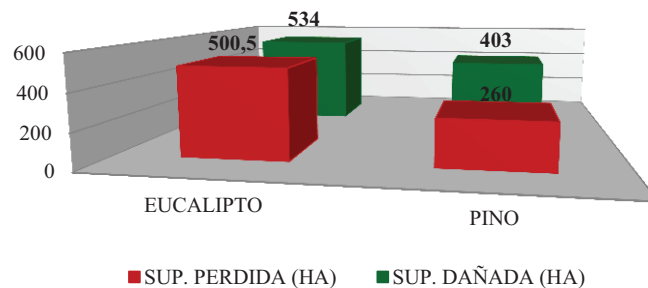
Gráfico N° 52

Como se puede observar en el Gráfico N° 52, según la evaluación, las especies afectadas en la comunidad del Rincón de la Victoria fueron el eucalipto y el pino.

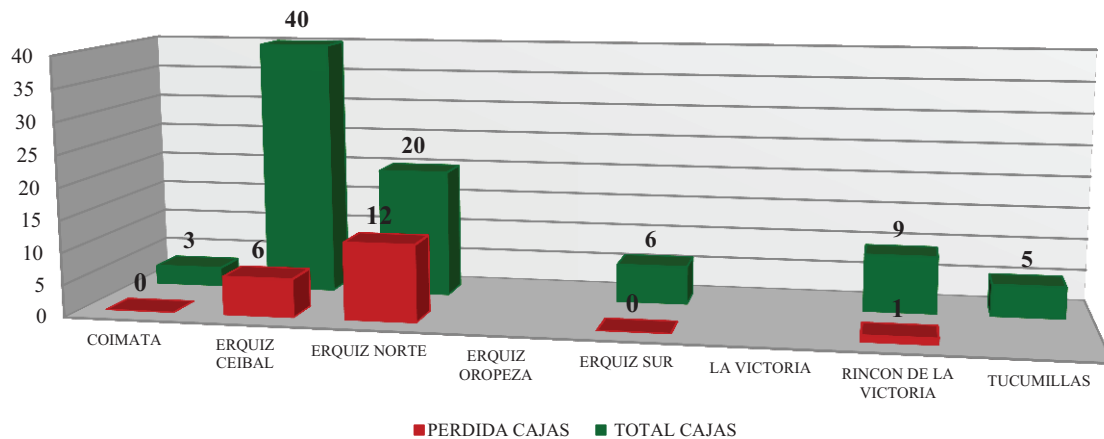
Gráfico N° 53

La afectación a la producción de miel fue muy importante, debido a que las cajas están en el bosque nativo en la Cordillera de Sama, lugar donde el fuego arrasó con todo. Son 83 cajas que se quemaron en el incendio. La comunidad de Erquis Norte fue la más afectada, perdiendo el 60% de las cajas, y en la comunidad de Erquis Ceibal se perdieron 6 cajas de las 40 que se tienen en funcionamiento.

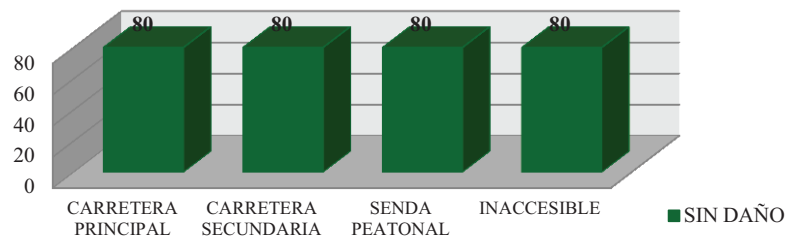
Gráfico N° 55

Los resultados de la evaluación denotaron que en la comunidad de Guerra Huayco no hubo afectación en la infraestructura caminera.

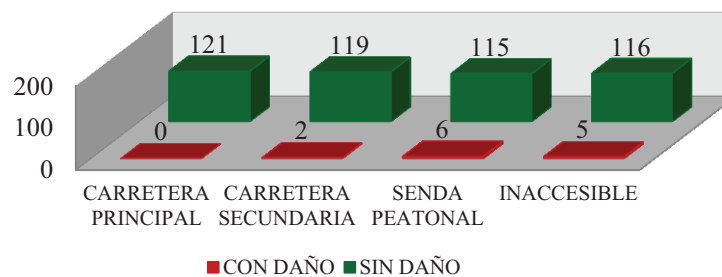
Gráfico N° 56

Según resultados de las encuestas aplicadas en la comunidad de Lazareto, se reportaron daños en las carreteras secundarias y sendas peatonales.

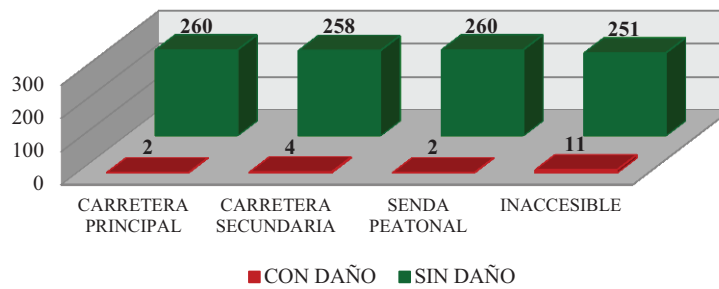
Como se puede observar en el Gráfico N° 57 los comunarios de San Andrés/Guadalquivir reportaron daños en la carretera principal, carretera secundaria, sendas peatonales y otras áreas que quedaron inaccesibles.

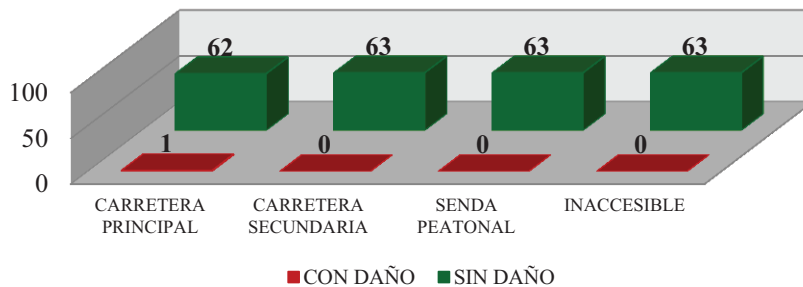
Gráfico N° 57

Según resultados de la encuesta en la comunidad de San Pedro de Sola, solo un comunario reportó daños en la carretera principal.

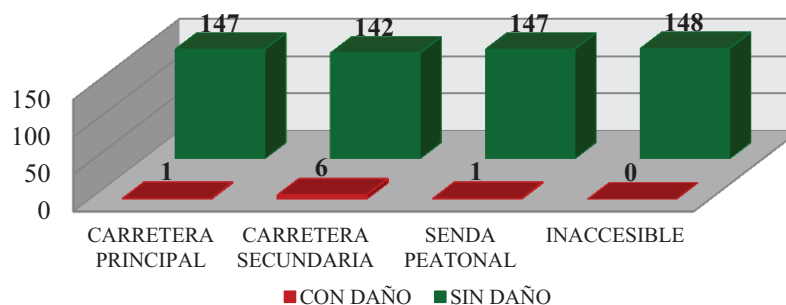
Gráfico N° 58

Según resultados de la encuesta en la comunidad de Turumayo, los comunarios reportaron daños en la carretera principal, carretera secundaria y senda peatonal.

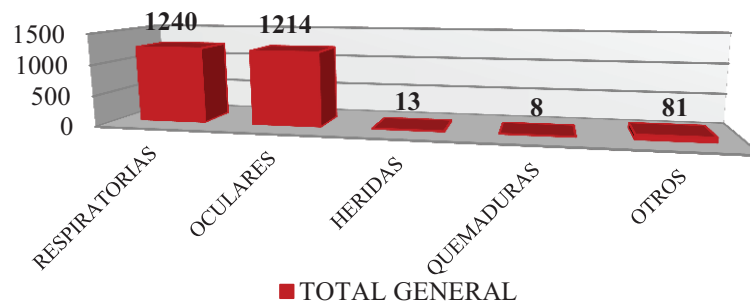
Gráfico N° 59

La población de las comunidades del área de amortiguamiento de la provincia Cercado, fue afectada por la contaminación del aire en las vías respiratorias y en la vista (ojos). Igualmente reportaron otras afecciones por efecto del humo del incendio.

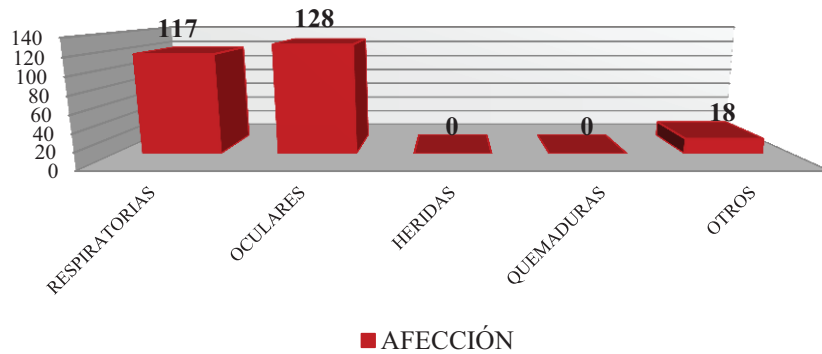
Gráfico N° 60

Según resultados de la encuesta aplicada en la comunidad de Guerra Huayco, las principales afecciones que sufrieron los comunarios fueron oculares y respiratorias, entre otro tipo de afecciones por efectos del incendio.

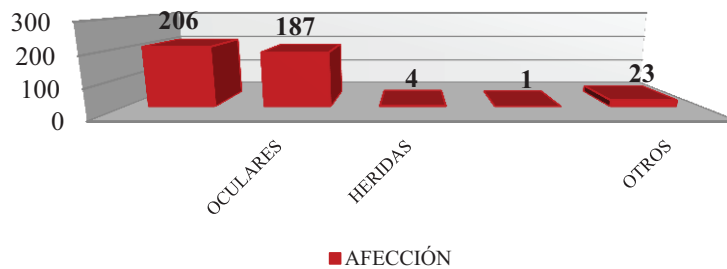
Gráfico N° 61

Resultados de la encuesta aplicada en la comunidad de Lazareto, las principales afecciones que sufrieron los comunarios fueron respiratorias y oculares. Algunos comunarios reportaron heridas y solo uno reportó quemaduras.

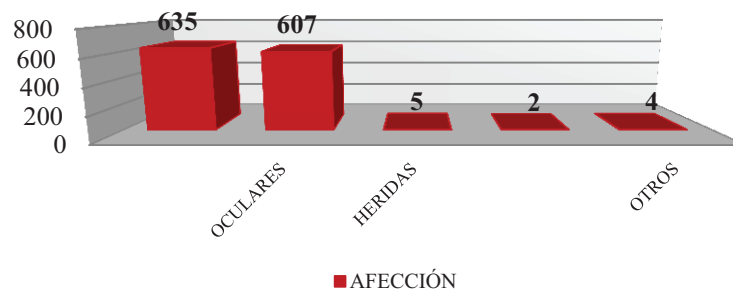
Gráfico N° 62

Resultados de la encuesta aplicada en las comunidades San Andrés/Guadalquivir, las principales afecciones que sufrieron los comunarios fueron respiratorias y oculares, algunos comunarios reportaron heridas y quemaduras.

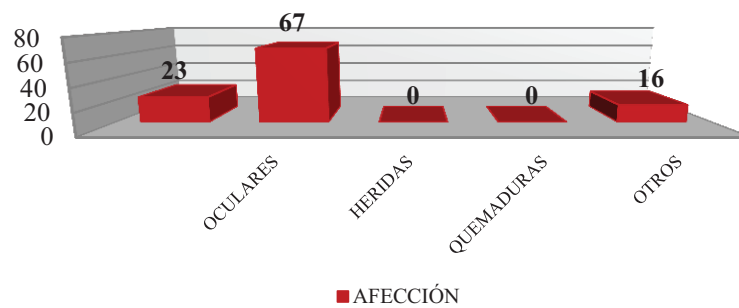
Gráfico N° 63

Las afecciones en la comunidad de San Pedro de Sola fueron en su mayoría oculares y respiratorias.

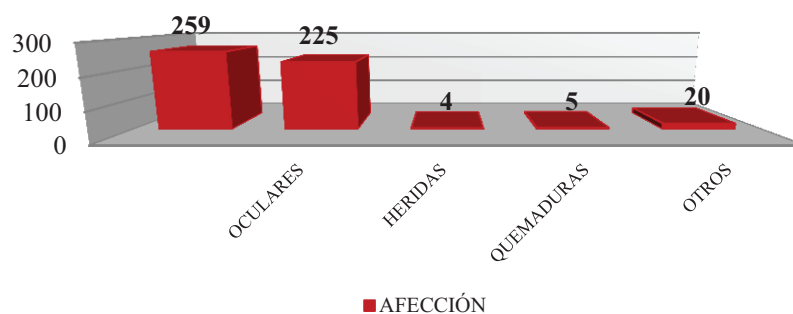
Gráfico N° 64

Las afecciones en la comunidad de Turumayo fueron en su mayoría oculares y respiratorias, igualmente algunos comunarios reportaron heridas y quemaduras.

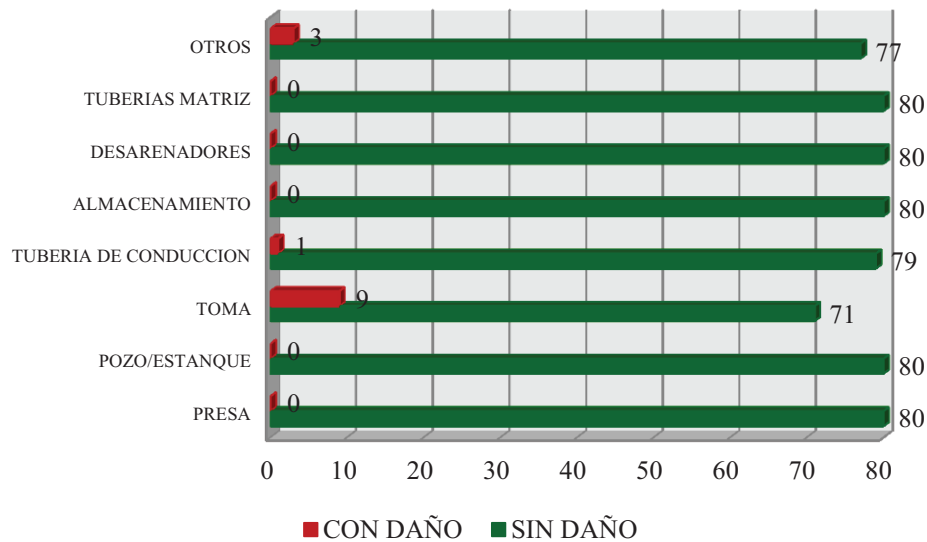
Gráfico N° 66

La afectación en los sistemas de agua de la comunidad de Guerra Huayco fueron en las obras de toma.

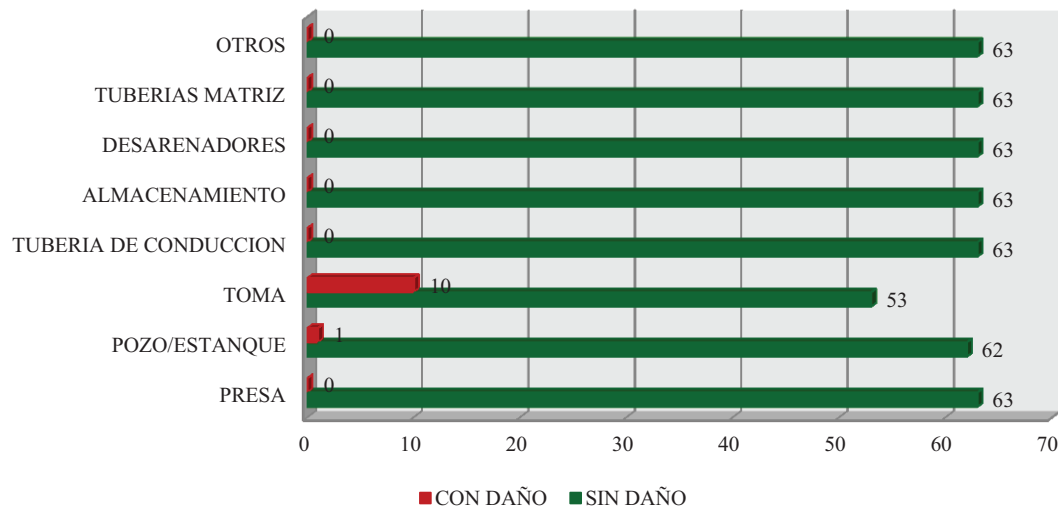
Gráfico N° 69

Según resultados de la evaluación, la afectación en los sistemas de agua de la comunidad de San Pedro de Sola fue principalmente en las obras de toma.

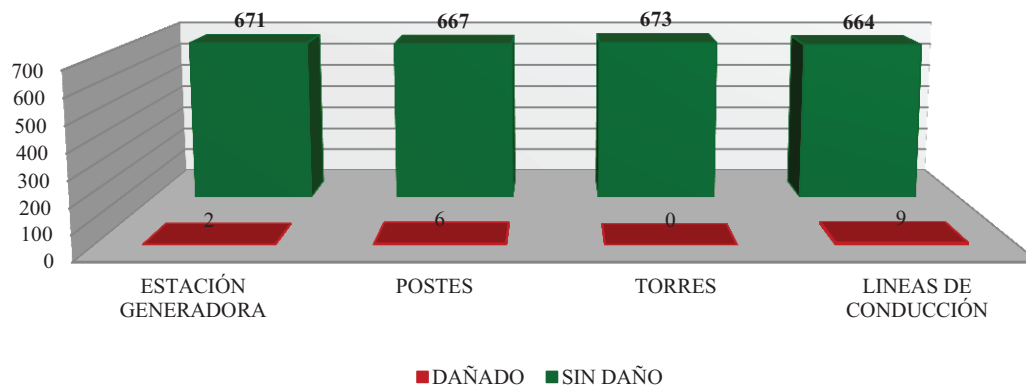
Gráfico N° 71

La afectación del incendio a la infraestructura de los servicios de electricidad en la provincia cercado fue mínima, pocos comunarios reportaron daños en los postes de luz y líneas de conducción.

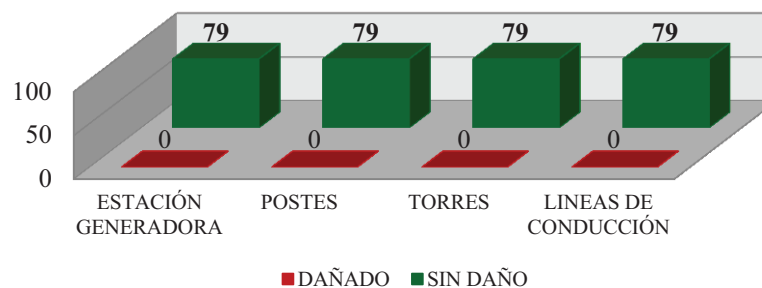
Gráfico N° 72

En la comunidad de Guerra Huayco no se reportaron daños en la infraestructura eléctrica.

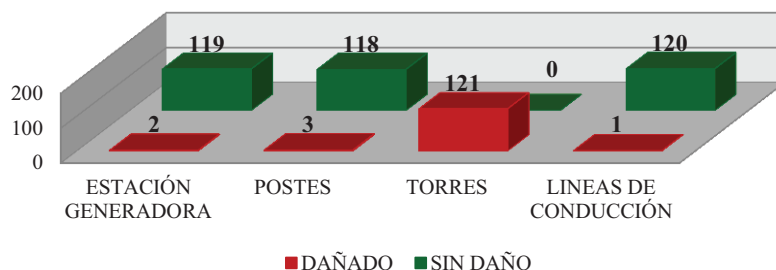
Gráfico N° 73

En la comunidad de Lazareto se reportaron daños en la infraestructura eléctrica, principalmente en las torres.

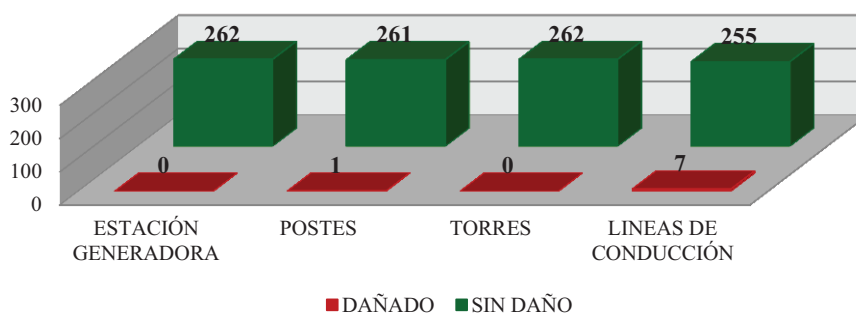
Gráfico N° 74

Los resultados de la evaluación reportaron que en las comunidades de San Andrés / Guadalquivir se reportaron daños en las líneas de conducción.

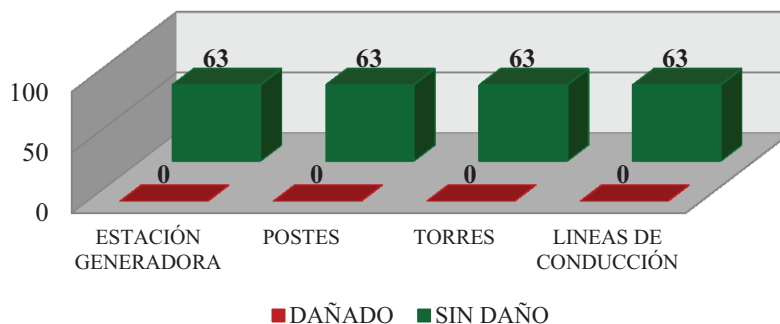
Gráfico N° 75

En la comunidad de San Pedro de Sola no se reportaron daños en la infraestructura eléctrica.

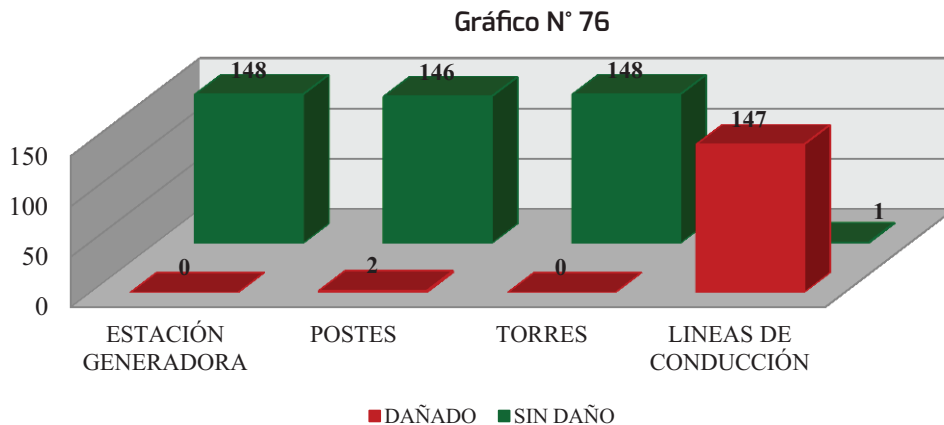
Resultados de la evaluación reportaron que en la comunidad de Turumayo se reportaron daños en las líneas de conducción.

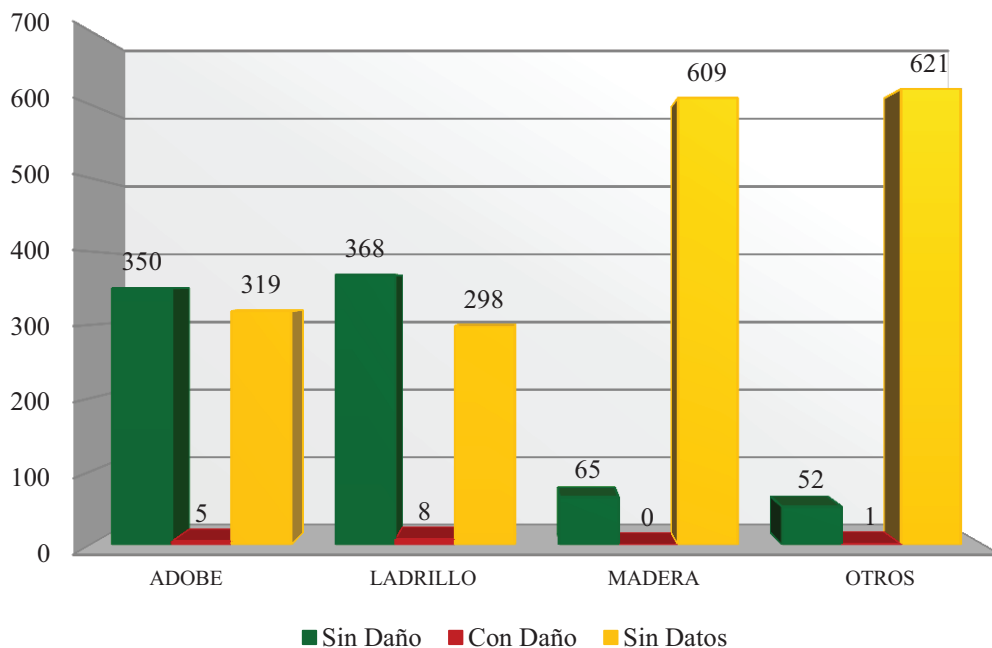
Gráfico N° 77
AFECTACIÓN DE VIVIENDAS PROVINCIA CERCADO

La afectación del incendio a las viviendas de los comunarios de la provincia Cercado fue mínima.

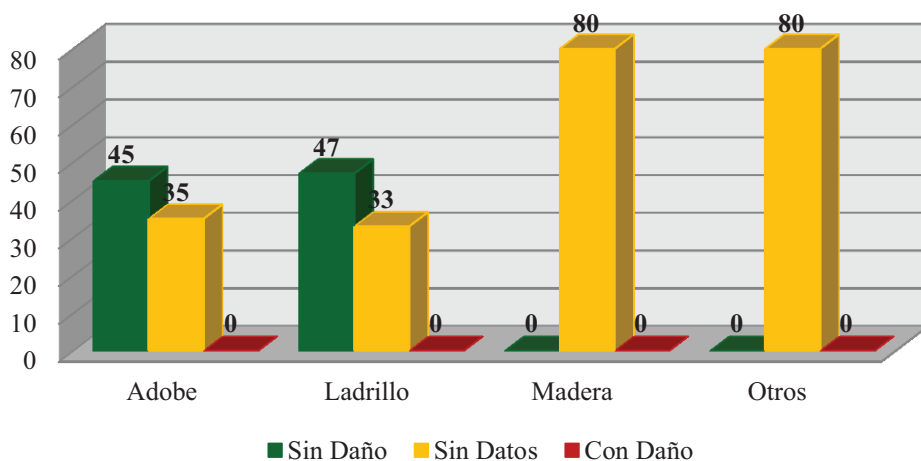
Gráfico N° 78

Según resultados de la encuesta en la comunidad de Guerra Huayco no se reportaron daños en las viviendas de los comunarios.

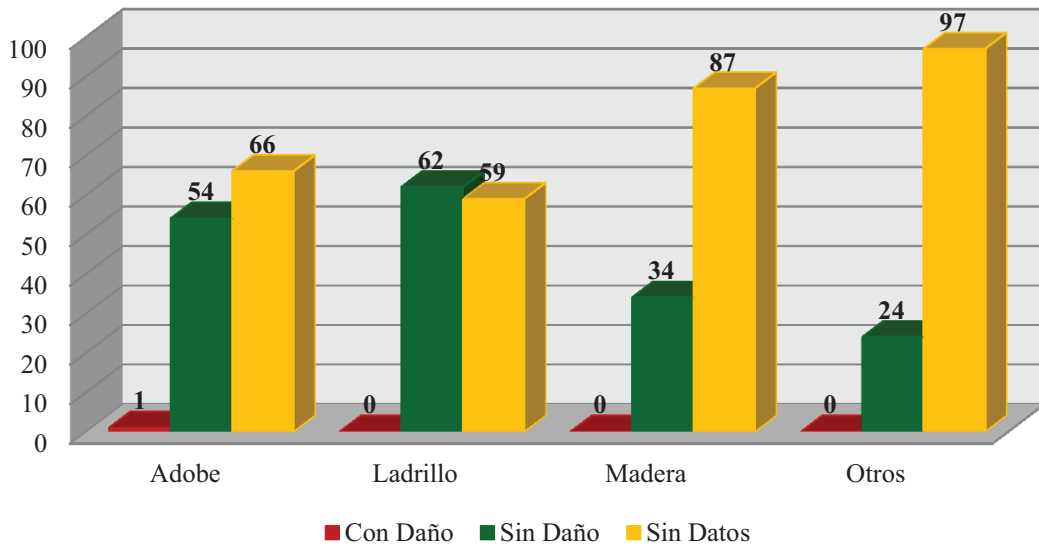
Gráfico N° 79

En la comunidad de Lazareto solo un comunario reporto daños en una vivienda de adobe.

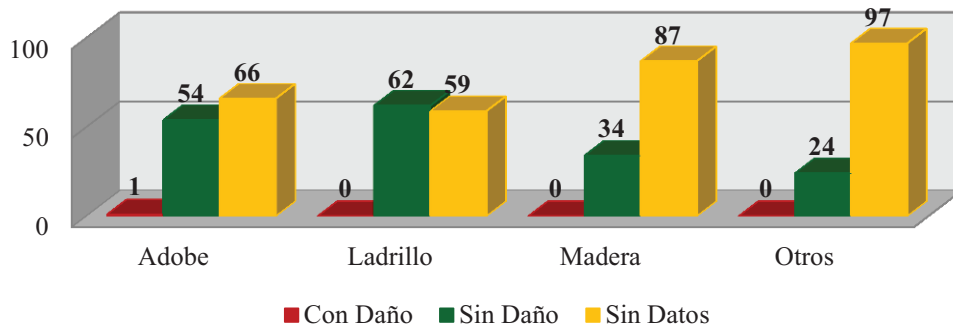
Gráfico N° 80

Según resultados de la encuesta solo un comunario reporto daños en una vivienda de adobe.

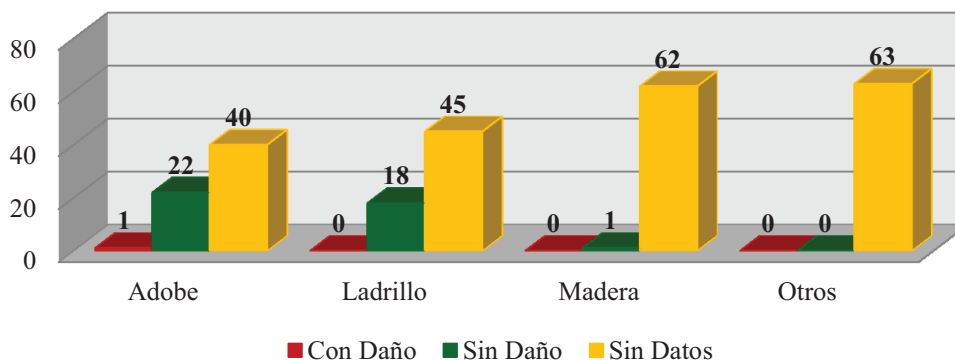
Gráfico N° 81

En la comunidad de San Pedro de Sola solo un comunarios reporto daño en una vivienda de adobe.

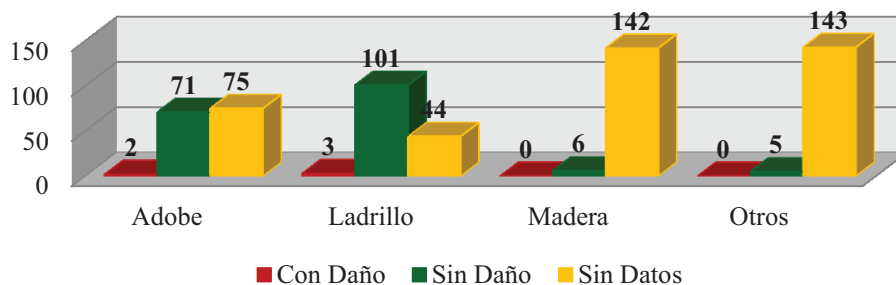
Gráfico N° 82

Según los resultados de la encuesta 5 comunarios reportaron daños en viviendas de adobe y de ladrillo.

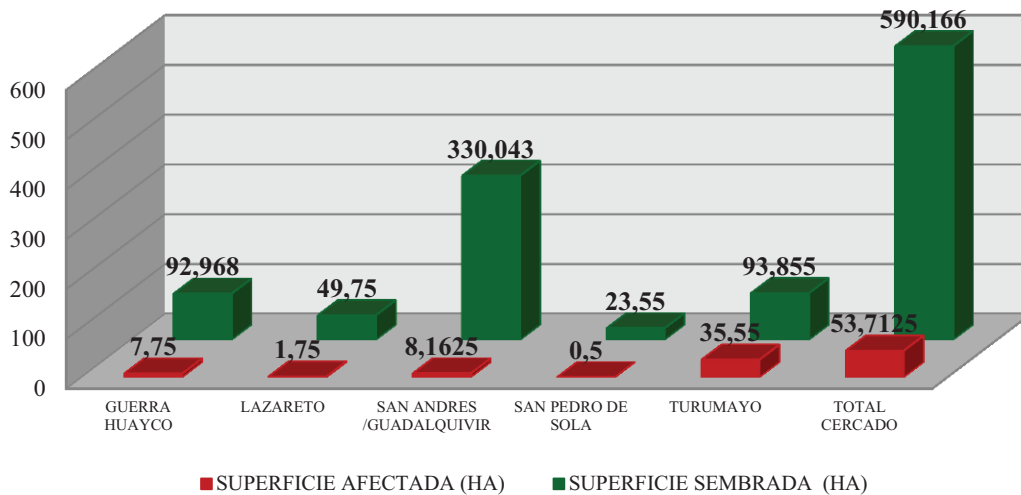
Gráfico N° 83
AFECTACIÓN SECTOR AGRÍCOLA PROVINCIA CERCADO

La comunidad con mayor superficie cultivada afectada fue la comunidad de Turumayo con un 37.88% de afectación. El incendio afectó a 53 ha. de superficie apta para la producción agrícola, la cual se encontraba en reposo al momento del siniestro.

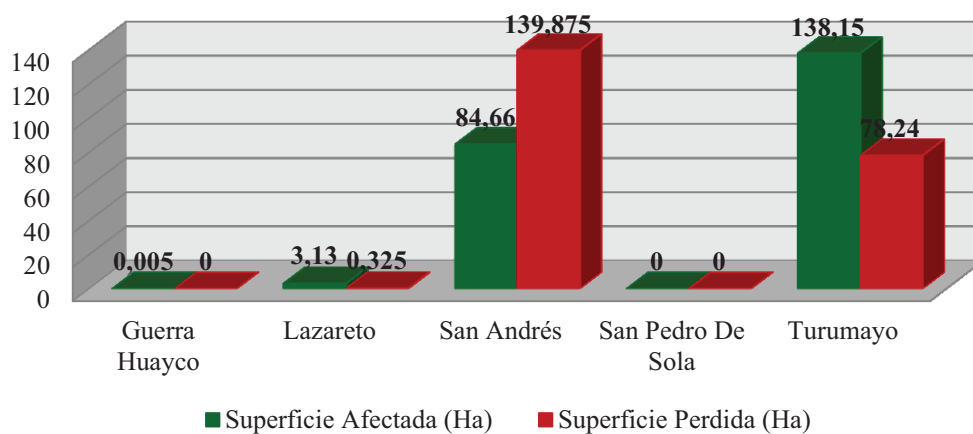
Gráfico N° 84

Como se puede observar, las comunidades más afectadas en especies forestales fueron las comunidades de Turumayo y San Andrés.

El incendio afectó a las plantaciones de eucaliptos y pino de la provincia en la zona de amortiguamiento. Las especies nativas fueron arrasadas en la Cordillera.

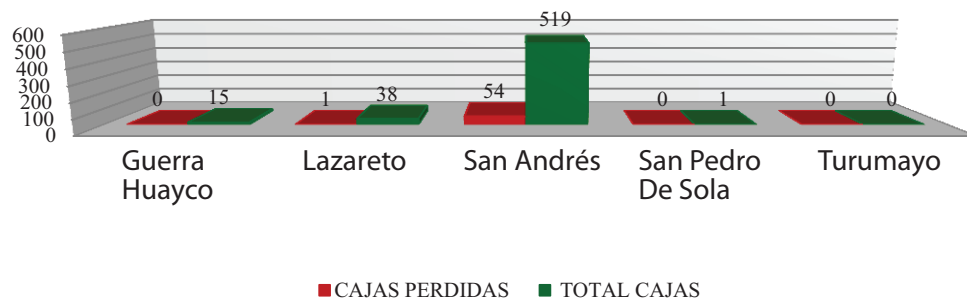
Gráfico N° 85

El incendio provocó la pérdida de 55 cajas de abejas productoras de miel, las principales comunidades afectadas fueron San Andrés/ Guadalquivir.
